Sandbudget mellem Kjul strand og Tversted

Skrivebordsvurdering

Kystbeskyttelseslaget Gl. Skagen

Date: 24. Marts 2023

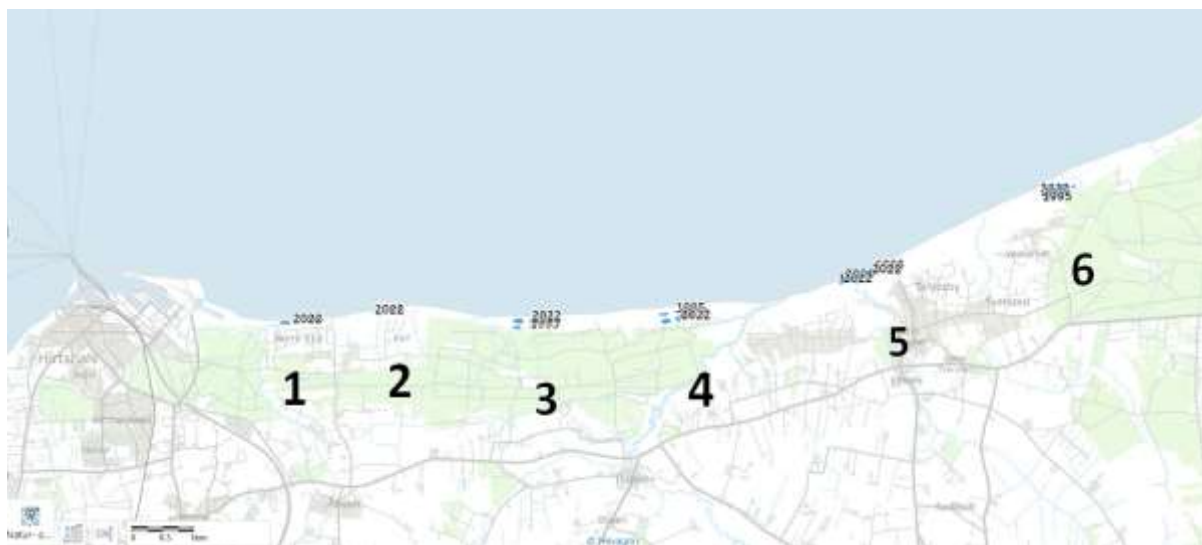
Figur 3.2: Nedslag langs kyststrækningen hvor den aktive erosionszone er indlagt for årene 1995, 2006 og 2022.

Der er lavet seks nedslag på kysten som vist i nedenstående Figur 3.2.

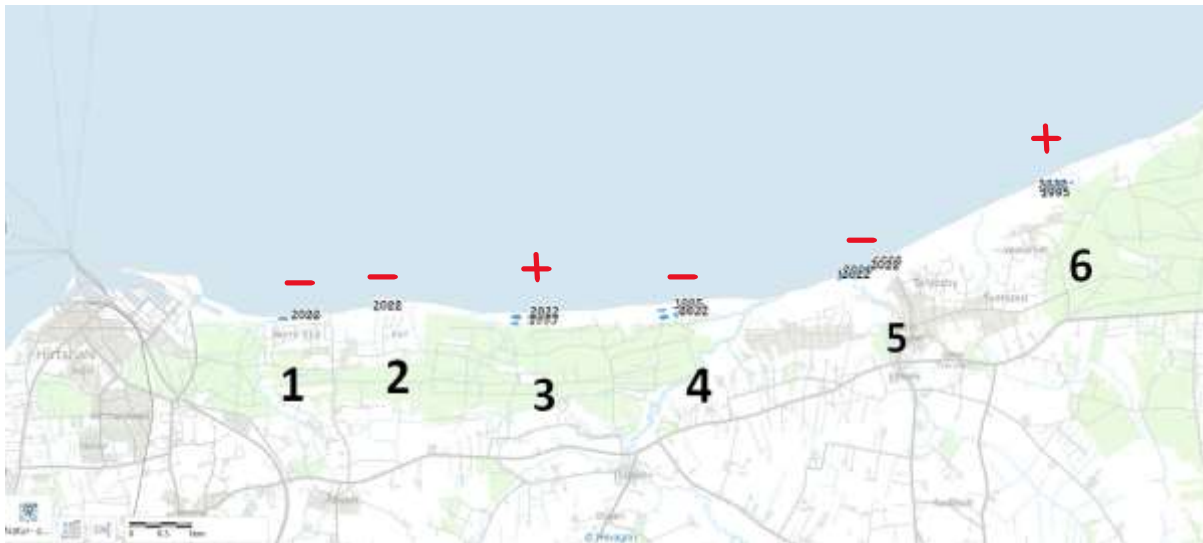
I Figur 3.15 ses de seks punkter og den generelle udvikling fundet ved optegningen. '-' svarer til erosion og '+' til tilvækst af kyststrækningen lokalt. Af skræntprofilerne fra SCALGO ses det, at skrænterne har relativt forskelligt udseende og der ved nogle er dannet en slags 'forskrænt' af nedfaldet materiale. Ved punkt 5 ses en meget stejl skrænt der kan tyde på at den kort før måling er styrtet sammen.

Figur 3.15: Generel udvikling ved de seks punkter langs kyststrækningen.

Af figurer og opmålinger ses følgende overordnede bevægelser som angivet i Tabel 3.1. Der ses variationer mellem ~-10-125 m.

Punkt	1	2	3	4	5	6
Bevægelse (Erosion = '-') (m)	-10	-25	125	-125	-20	80
